# **ESTUDIO Y ANÁLISIS DE LA SUBSIDENCIA DEL TERRENO EN LA CUENCA DEL ALTO GUADALENTÍN. INVESTIGACIONES PREVIAS, EVOLUCIÓN, CAUSAS Y CONSECUENCIAS**

Máster Universitario en Ingeniería de los  
Materiales, del Agua y del Terreno

## **Trabajo Fin de Máster**

**Septiembre de 2015**

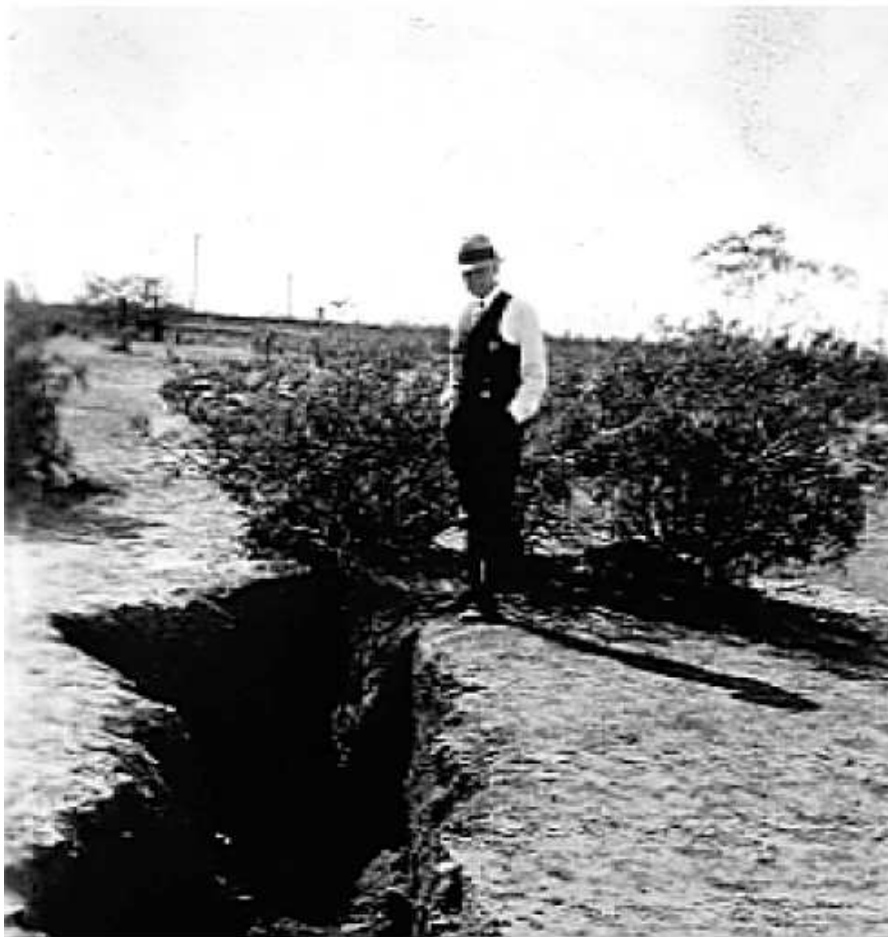
Figura 2.1.7: Fotografía de agrietamiento aparecido en el Sur de Arizona tomada en el otoño de 1927. Extraída de Carpenter (1999).

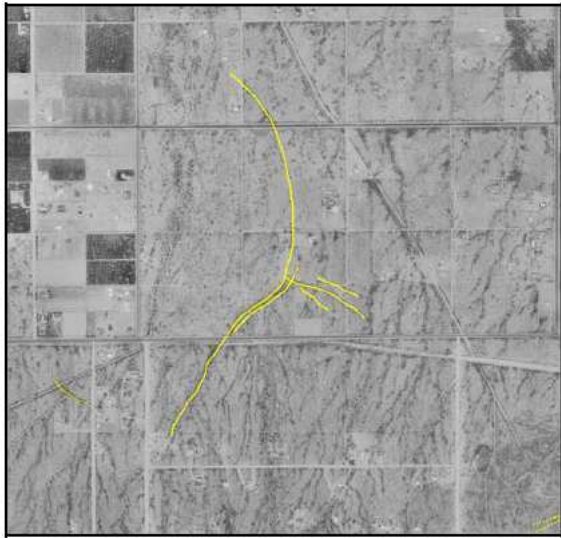
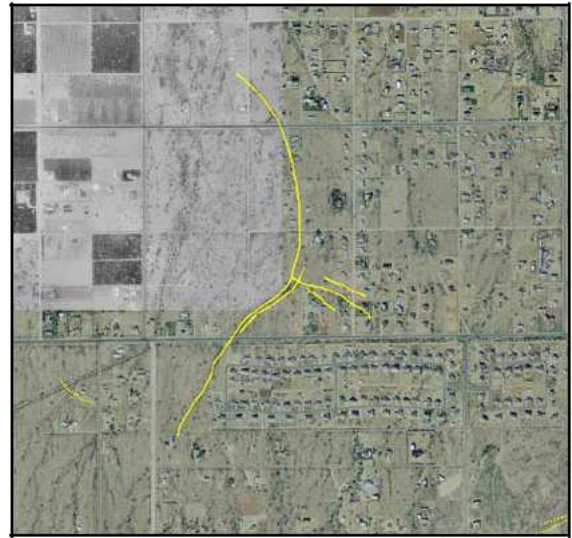
Figura 2.1.10: Fotos aéreas de grietas (resaltadas) en el Chandle Área de Heights. Se advierte crecimiento residencial adyacente. Fuente: Ray Harris.

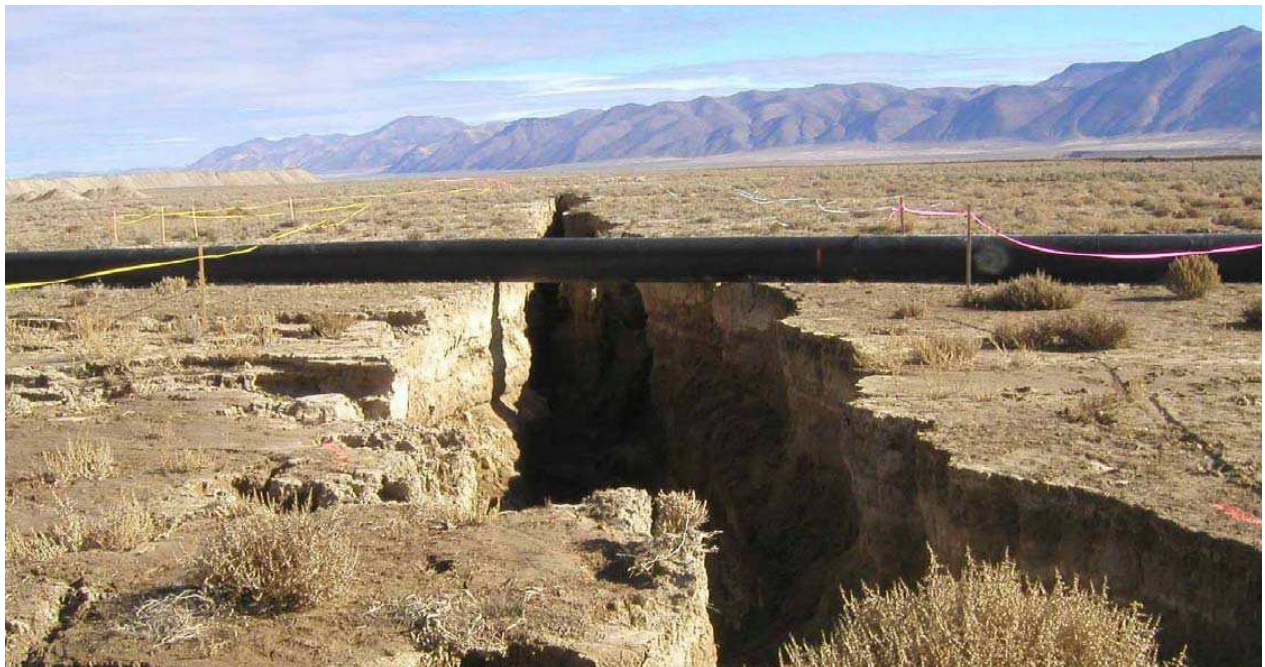
Figura 2.1.11: Fisura cruzando debajo de una conducción de minería en Nevada. Fuente: AMEC presented in 2004 ADOT workshop.

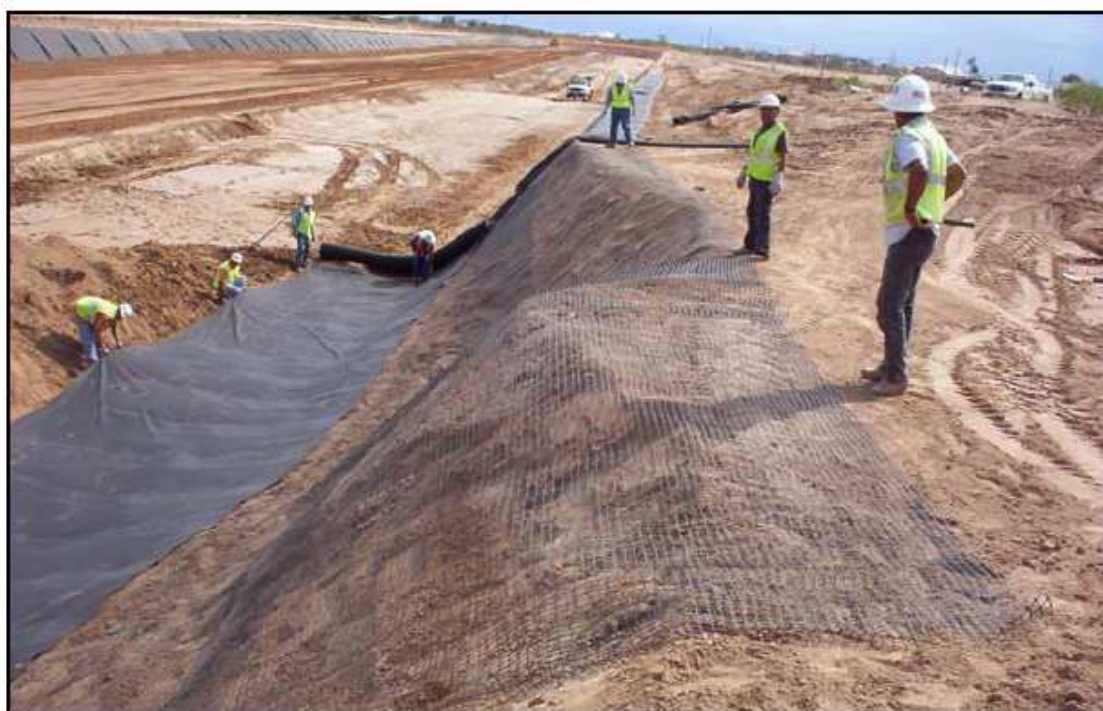
Figura 2.1.12: Trabajos de mitigación de grieta en el terreno en la carretera en el condado de Pinal County, AZ: Fuente: Ken Euge.

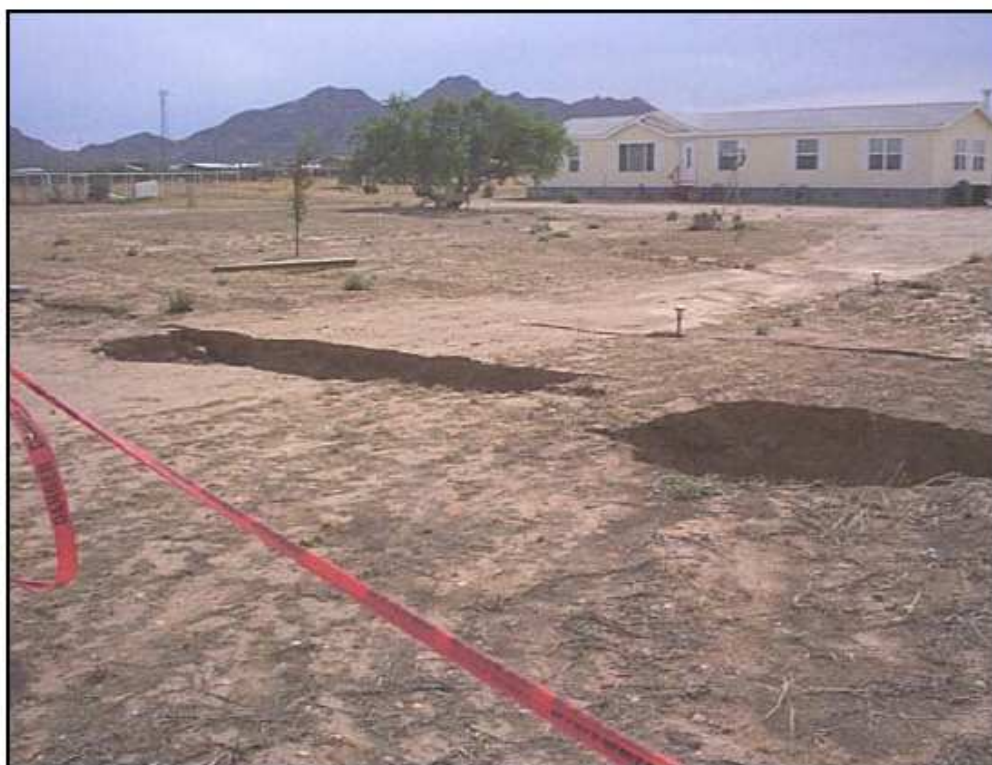
Figura 2.1.13: Grieta que reabrió agosto 2005 cerca de las residencias al sur de Queen Creek, Arizona. Fuente: Mike Schaffer.

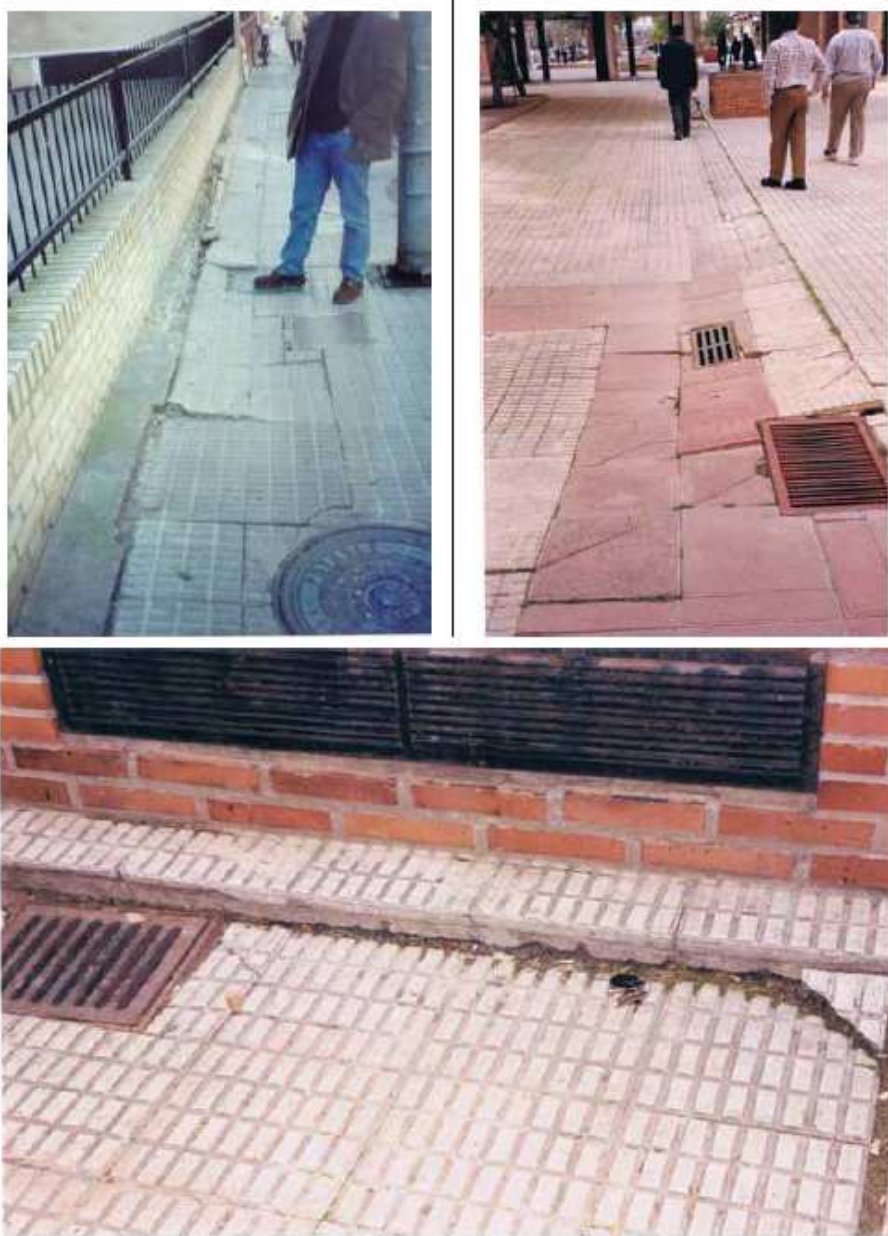
Figura 2.1.22: Deformación y agrietamiento de aceras de la ciudad de Murcia. Fotografía superior izquierda extraída de Mulas (2007), el resto de Tomás (2008).

“En el caso concreto del casco urbano de Murcia la consolidación del suelo en profundidad se manifiesta de forma directa en superficie, siendo observable a simple

vista a modo de aceras irregulares, separación de peldaños, firmes agrietados, rotura de muros de fábrica, apertura de medianeras de edificios, etc". Tomás (2008), como se observar en Figura 2.1.22 y Figura 2.1.23.

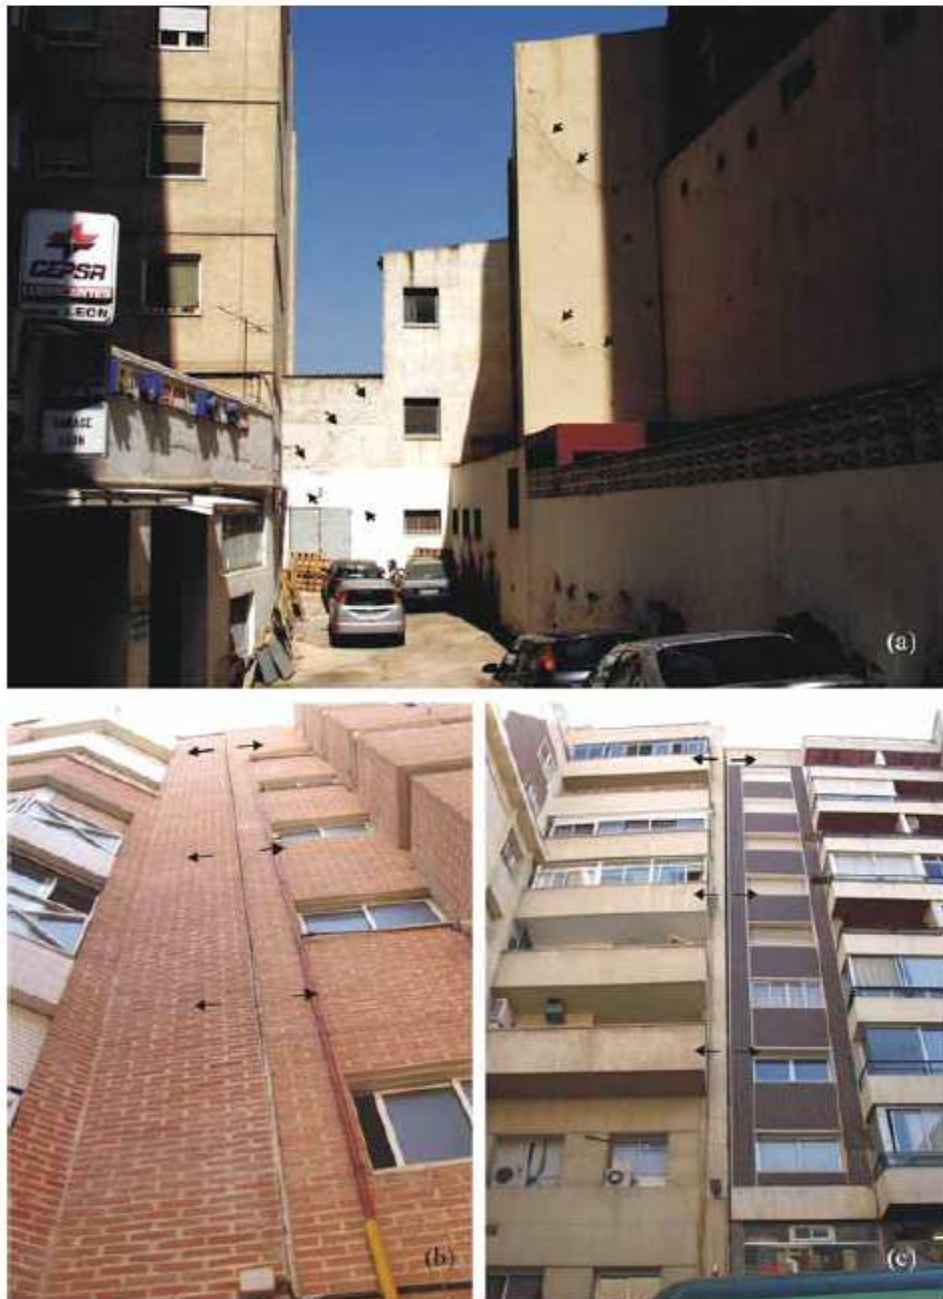
En tabiques y cerramientos han surgido fisuras y grietas de hasta 10 mm de espesor. En las fachadas se observan grietas y fisuras con inclinaciones de 45°, de forma escalonada, siguiendo el mortero de unión de las piezas de ladrillo. En algunos lugares se disponen formando arcos de descarga. En varios puntos de unión entre soporte y cerramiento también se han observado fisuraciones. Los huecos de carpintería aparecen con descuadres que dificultan o impiden su maniobra. En cocinas y baños se han producido desprendimientos y abombamientos de alicatados y azulejos. En techos y solados también se han puesto de manifiesto fisuras de mayor o menor importancia.

Figura 2.1.23: Agrietamiento de paramentos y apertura de juntas de medianera entre edificios por asiento diferencial de los mismos. Patologías en edificios en la ciudad de Murcia. (a) Grietas a 45°, (b) y (c) separación entre edificios colindantes. Extraída de Tomás (2008).

"Con todo, las patologías más importantes se han observado en edificios, en ocasiones de gran altura, que se han visto obligados en numerosas ocasiones a ser recalzados para conservar su estabilidad". Tomás (2008).

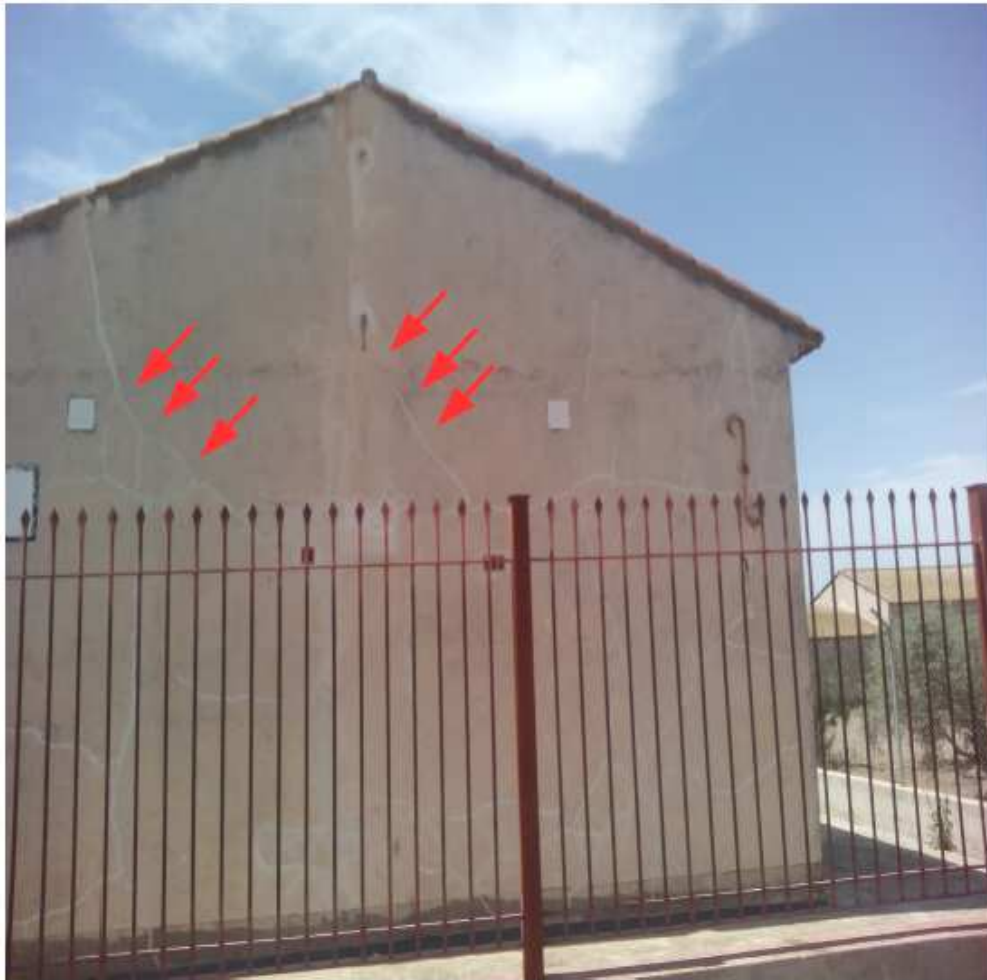
La primera de ellas, identificada como **PC-01**, corresponde a una vivienda (Figura 5.2.2) en la que se observan series de grietas principales a 45° en el muro exterior de arriostramiento, compatibles con asiento de la cimentación del muro. La vivienda se encuentra en zona de tasa de hundimiento media (Figura 5.2.30) y distorsión media, por lo que las grietas se podrían deber a la subsidencia, con lo que estaríamos ante una patología provocada por el fenómeno (ver ficha con datos básicos de localización en Figura 5.2.1 y resumen en FICHA Nº 1 en ANEXO).

Figura 5.2.2: PC-01. Vivienda de los años 70 del siglo XX en la pedanía de Cazalla, mediante obra de fábrica de ladrillo con estructura de muros de carga y muros de arriostramiento.

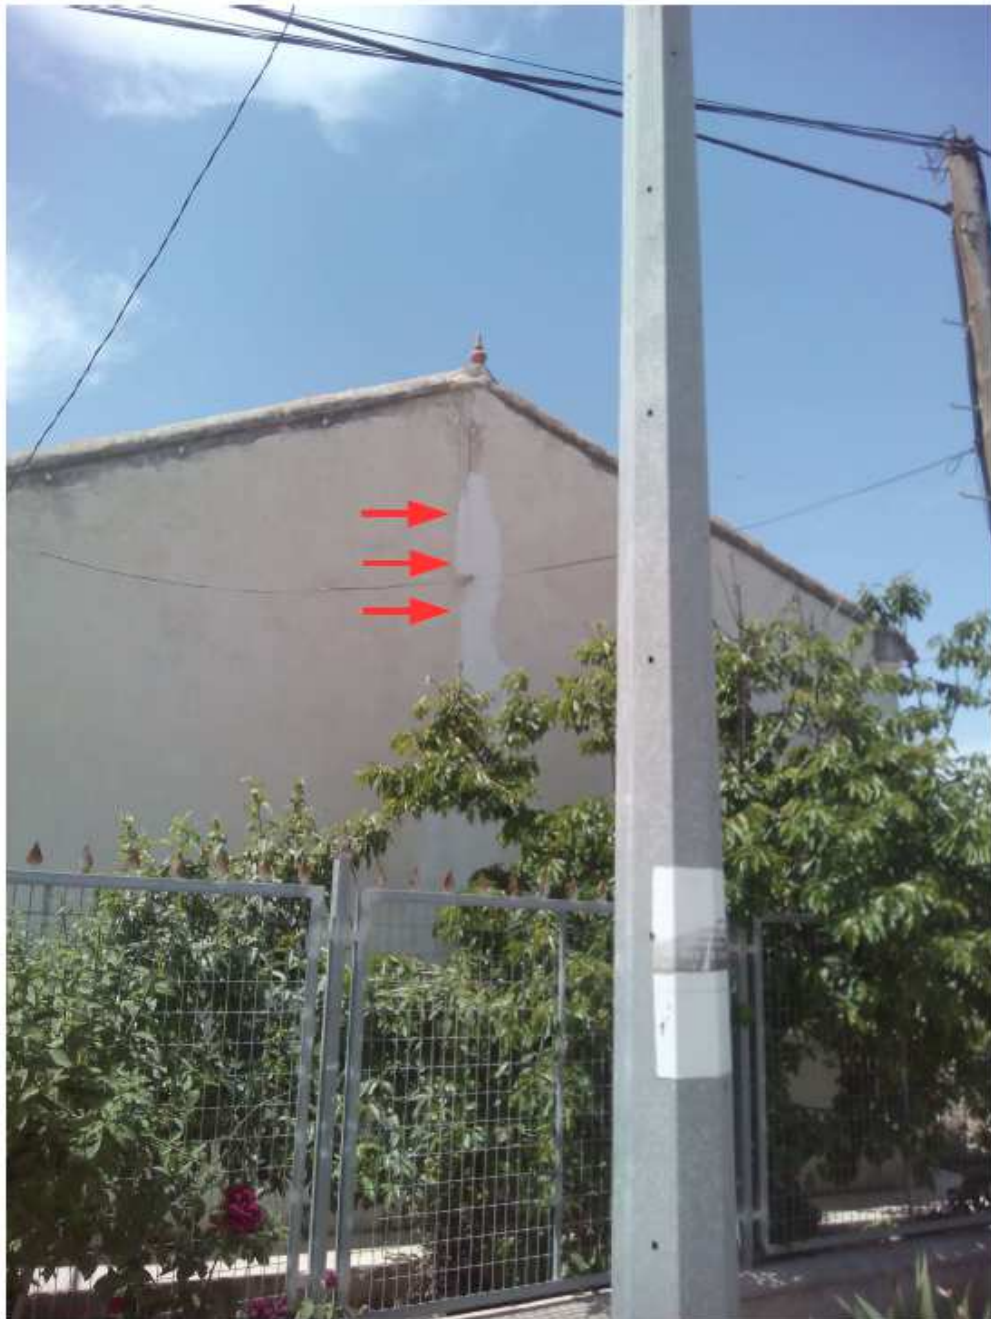
En la segunda, cuya ficha de datos básicos se encuentra en Figura 5.2.3, resumen en FICHA N°2 de ANEXO, e imagen en la Figura 5.2.4, identificada como **PC-02**, se puede observar una grieta vertical en el centro del muro de arriostramiento, compatible con asentamientos del terreno. Se encuentra en la misma zona de tasas de hundimiento y distorsión medias, que el caso anterior, por lo que se puede deber a subsidencia.

Figura 5.2.4: PC-02. Vivienda de los años 70 del siglo XX, en la pedanía de Cazalla, con estructura de muros de carga y muros de arriostramiento de fábrica de ladrillo. Mayo de 2015.

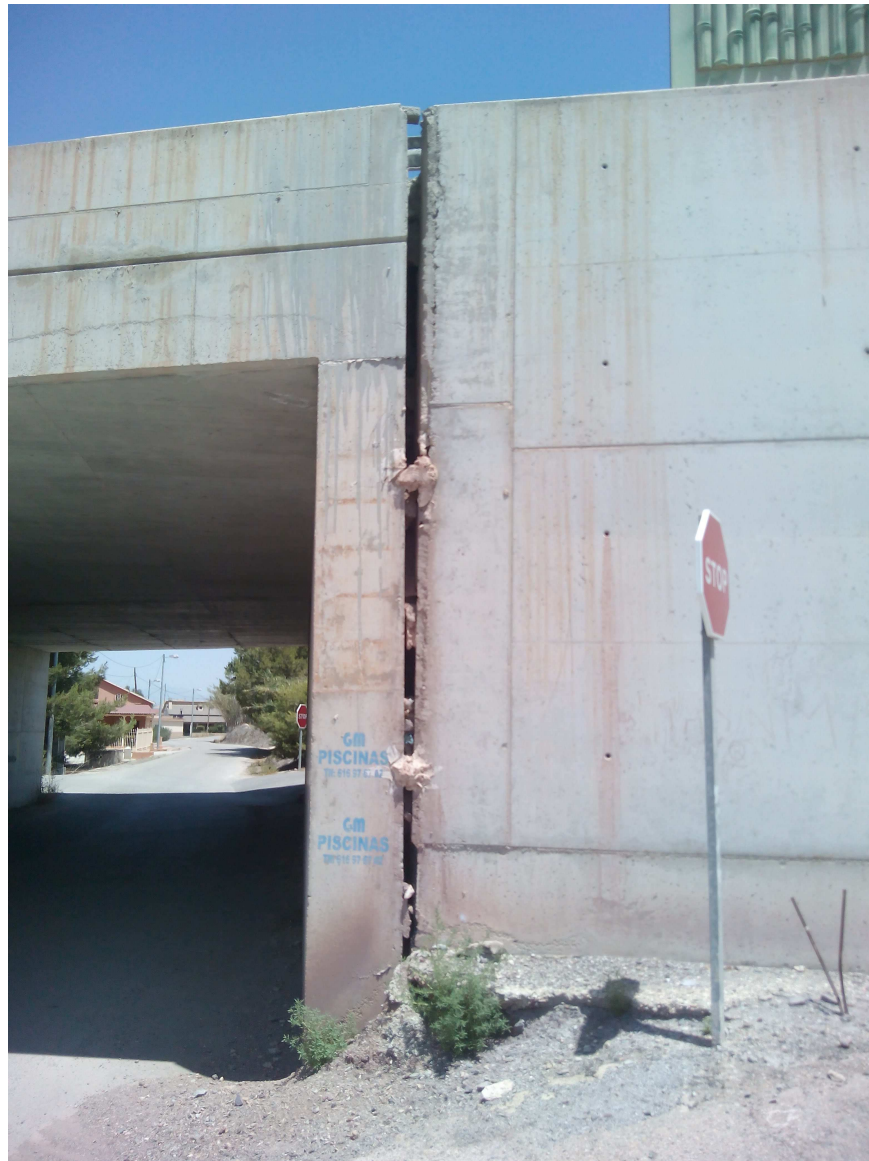
Figura 5.2.8: PC-04. Desplazamiento y giro en junta estructural de paso inferior de Autovía Lorca-Águilas.

La estructura se encuentra en zona de subsidencia y distorsión altas (Figura 5.2.30), por lo que los desplazamientos y giros observados son totalmente compatibles con asientos diferenciales consecuencia de la misma coincidiendo,

además, que tanto el desplazamiento como el giro se han producido en el plano vertical que atraviesa perpendicularmente las isolíneas de subsidencia.

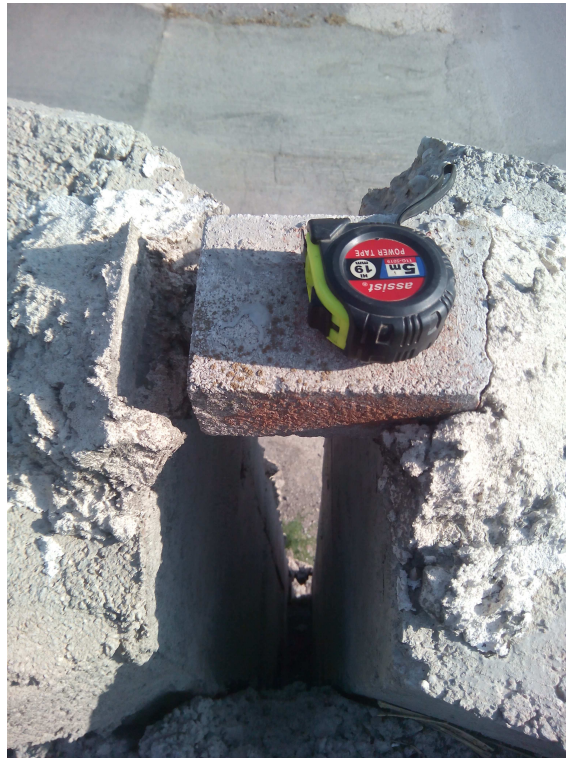
En la Figura 5.2.9 se observa el testigo que los técnicos de la Comunidad Autónoma han colocado para controlar el desplazamiento.

Figura 5.2.9: Desplazamiento y testigo de control en coronación de estructura. PC-04.

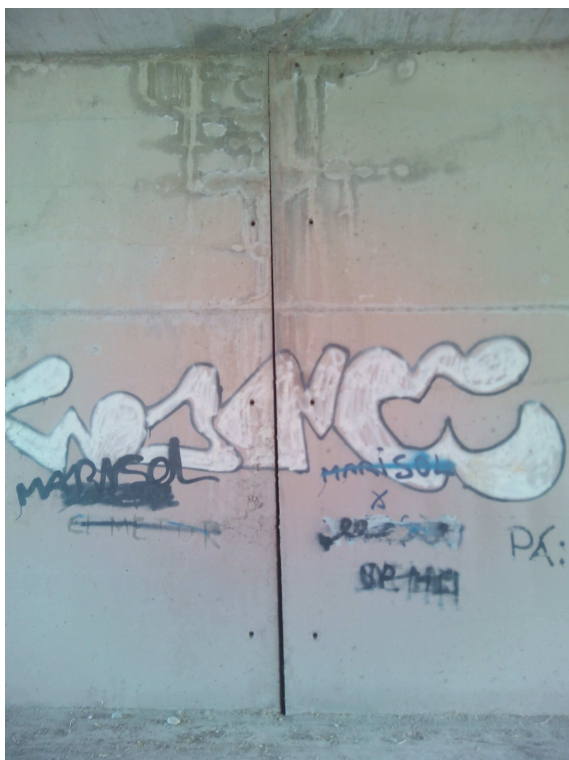
Las siguientes patologías estructurales, identificadas como **PC-05** (lado Águilas) y **PC-06** (lado Lorca) pertenecen ambas a la misma estructura de paso y tienen características similares, por lo que se han analizado conjuntamente.

Figura 5.2.10: Giro en patología PC-05 (lado SE, Águilas).

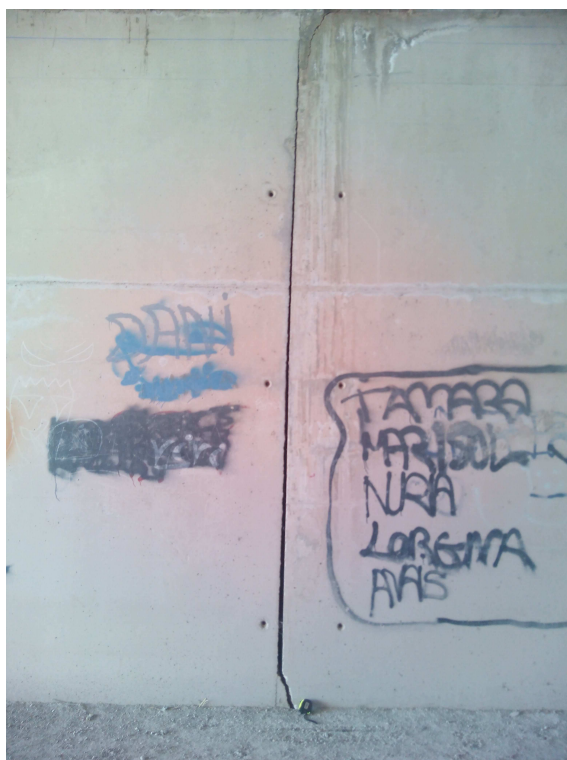
Figura 5.2.11: Giro en patología PC-06 (lado NO, Lorca).

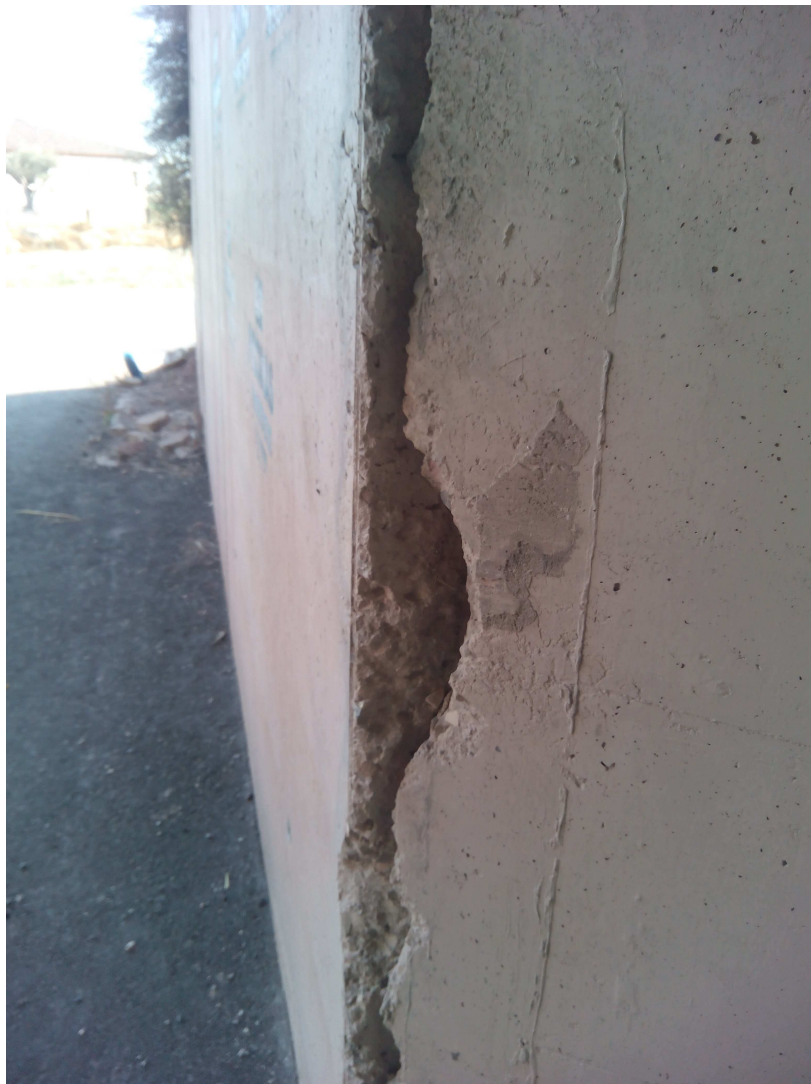
Figura 5.2.16: Patología PC-08.

Como se observa en la imagen (Figura 5.2.16) se ha producido un desplazamiento relativo de dos elementos estructurales de hormigón armado perpendiculares de una junta estructural.

Esto ha provocado la rotura de la arista del otro elemento de hormigón de los elementos. El desplazamiento observado es compatible con un asiento diferencial provocado por subsidencia, en función de la localización de la estructura, en área de subsidencia y distorsión medias.

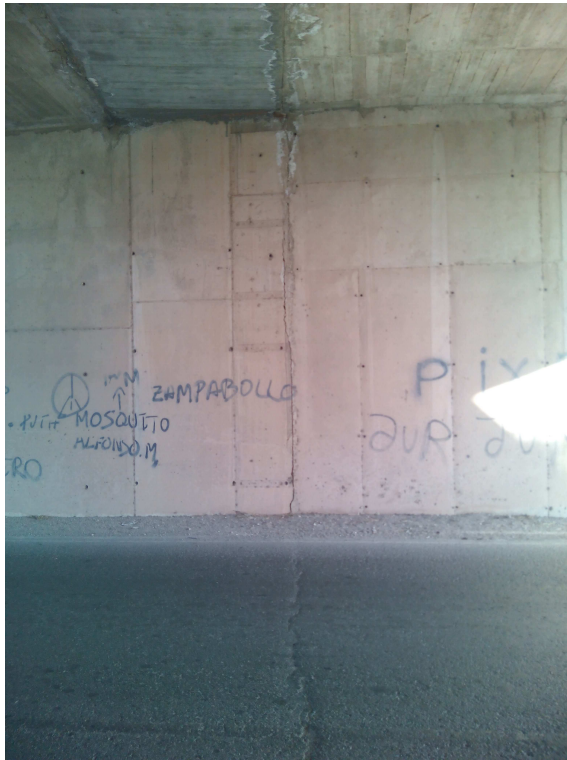
Figura 5.2.19: Patología PC-09, (lado NO, Lorca).

La últimas patologías de este tipo que se presentan, localizadas en las estructuras de paso de la RM-11 (ficha de datos básicos en Figura 5.2.17), que se encuentran en la misma estructura, se corresponden también con giros relativos de elementos estructurales y están conectadas entre sí por la junta estructural de la solera, Figura 5.2.19 para **PC-09** (lado Lorca) y Figura 5.2.18 para **PC-10** (lado Águilas).

Los giros que se observan en la base de ambas juntas estructurales son compatibles con asientos diferenciales producidos por subsidencia, teniendo en cuenta la localización de la estructura en un área de subsidencia baja pero distorsión media.

Concretamente, y como se puede comprobar en la Figura 5.2.30 y en las FICHAS RESUMEN Nº 9 y Nº 10 del ANEXO, en este caso el terreno presenta una subsidencia media de -0,20 m y una distorsión angular aproximada de 0,000357 catalogada como media según los valores preliminares del IGME.

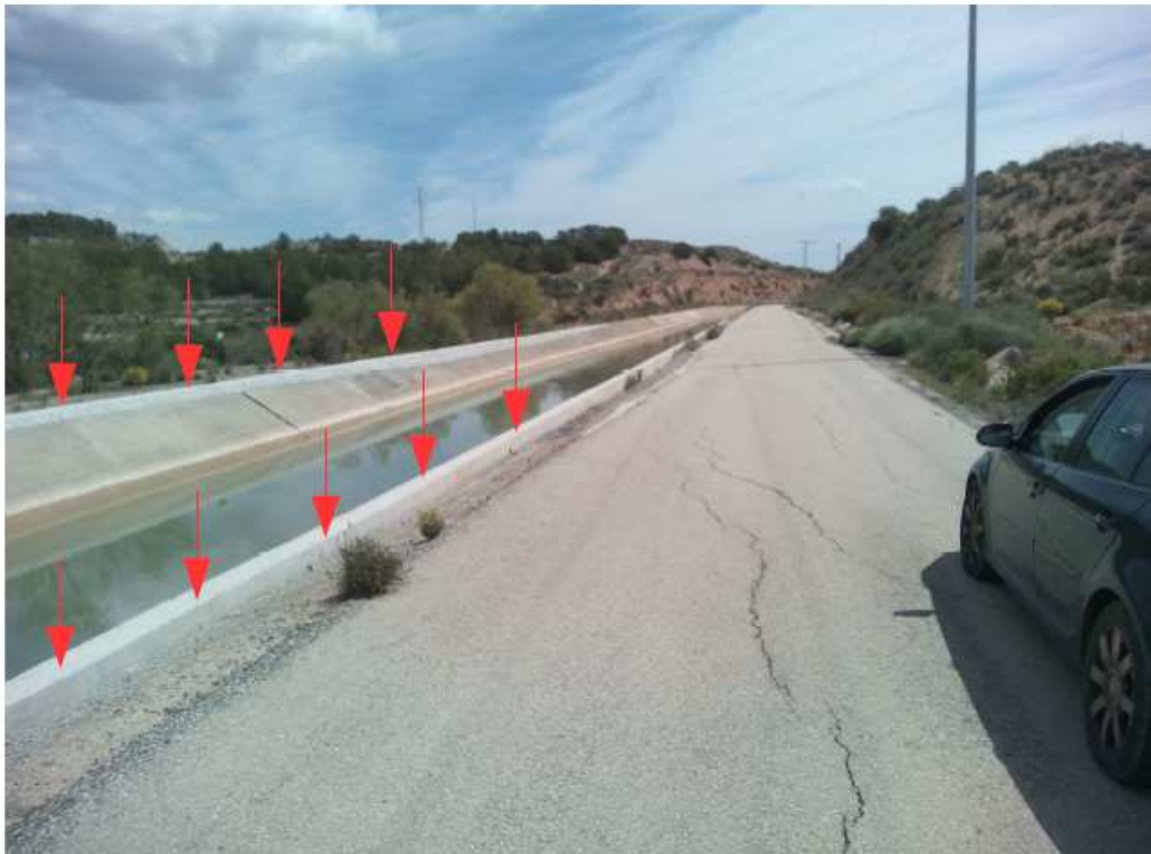
Figura 5.3.1: IC-01. Tramo del canal trasvase Tajo-Segura.

En la Figura 5.3.1 se observan los efectos del asiento de uno de los tramos de canal, cuyos datos básicos se especifican en la Figura 5.3.2, y resumen en FICHA Nº 15 del ANEXO, tanto en los cajeros del mismo, donde ha sido necesario

realizar trabajos de recrecido del mismo, en forma triangular con asiento máximo de 35 cm en el centro, coincidiendo con la vertical de la obra de drenaje, como en pavimento de la vía de servicio, donde se observa tanto el hundimiento como el agrietamiento del firme.

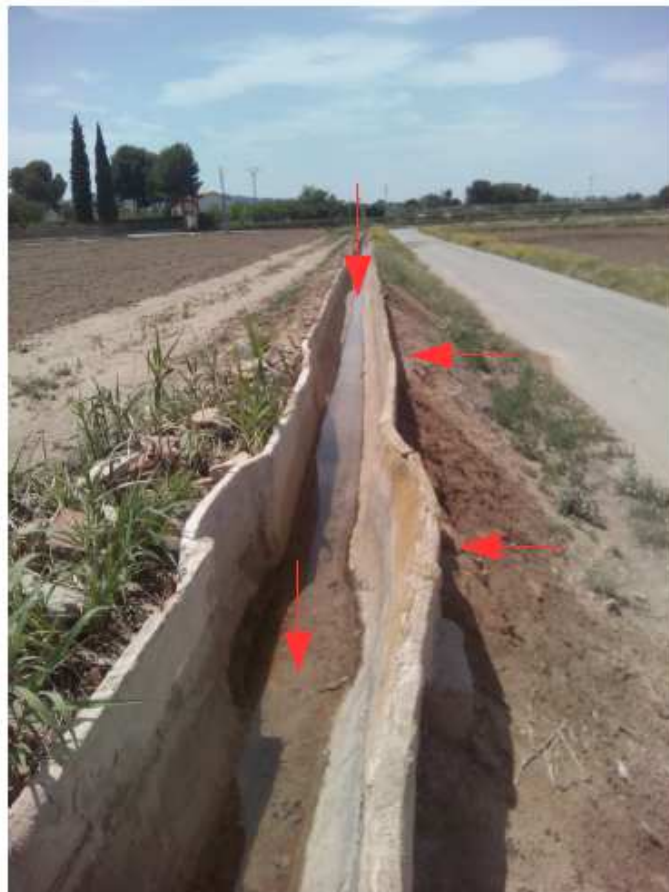
asientos, sin embargo, se comprueba que presenta deformaciones de hasta 50 mm en la pendiente de la solera, y que ha sufrido asientos y deformaciones en la alineación, así como giros respecto al plano vertical de la alineación.

Figura 5.3.3: IC-02. Canal de secundario en la pedanía de Aguaderas.

Las anomalías podrían deberse a descalce por lavado del terraplén sobre el que está situado, debido a pérdidas de flujo por insuficiente mantenimiento; aunque también cabe la posibilidad de que estén ocasionadas por subsidencia, puesto que si bien se ubica en zona de subsidencia baja o nula, también es cierto que discurre paralelo a las isolíneas de subsidencia en la zona, y que en dichas zonas se observa una distorsión angular alta que podría explicar, especialmente el caso de los giros que se producen hacia la zona de subsidencia.

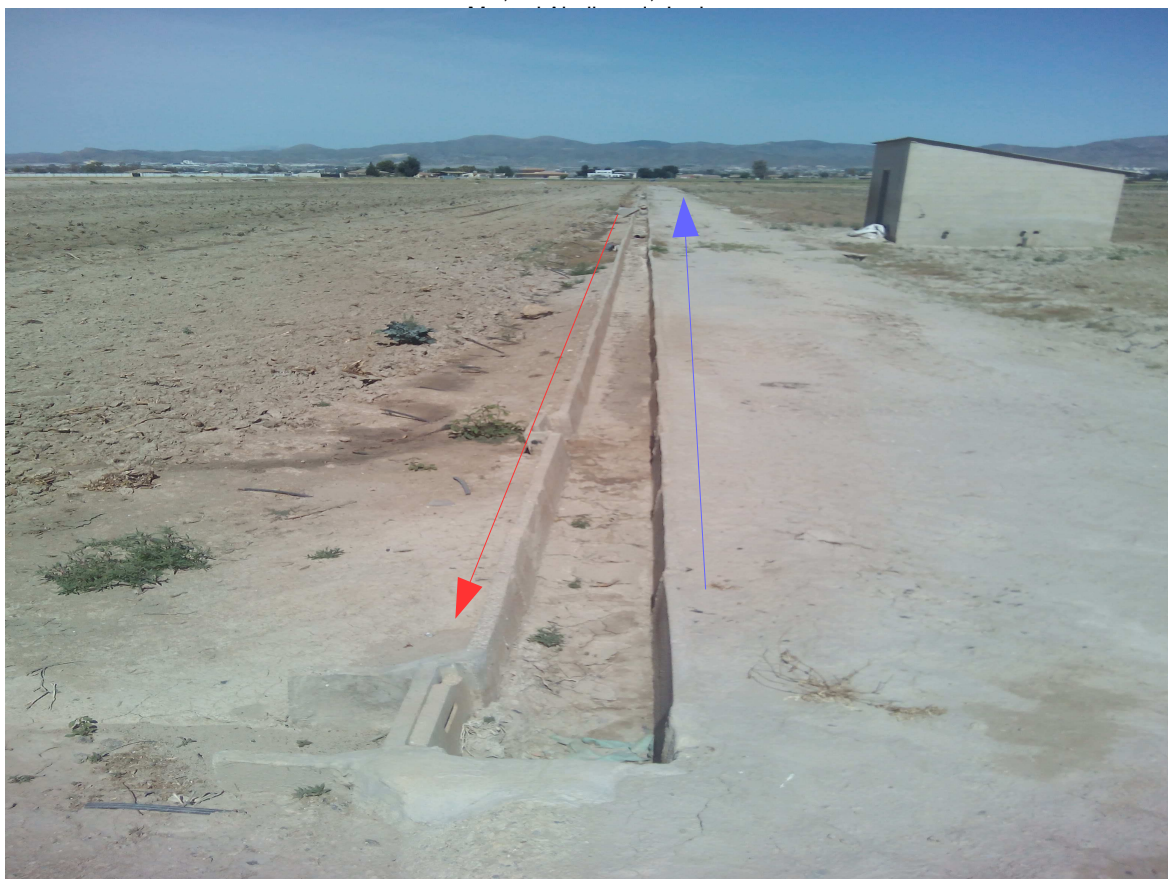
El canal (imagen en Figura 5.3.5) se ubica en la pedanía de Campillo, y concretamente en el llamado “paraje del Salar”, en una zona donde, según testimonios de vecinos, agricultores y trabajadores de la Comunidad de Regantes de Lorca, se han invertido las pendientes de varios brazales y canales y canales de riego.

Se trata de un canal trapezoidal de pequeña sección, de 30 cm de base inferior y altura, y 40 cm de base superior, y 224 m de longitud (medido sobre cartografía SITMURCIA y comprobado en terreno con estación total y prisma), que se construyó a mediados de la década de 1980 del siglo pasado, y que se ha mantenido intacto durante ese tiempo (aseguran tanto el dueño del terreno como el arrendatario de la finca que no han se ha realizado ningún tipo de actuación). Ver ficha de datos básicos en Figura 5.3.6 y resumen en FICHA Nº 17 del ANEXO.

Figura 5.3.5: Canal con pendiente invertida en Campillo. IC-03: Sentido de la pendiente original en rojo y de la pendiente actual en azul.

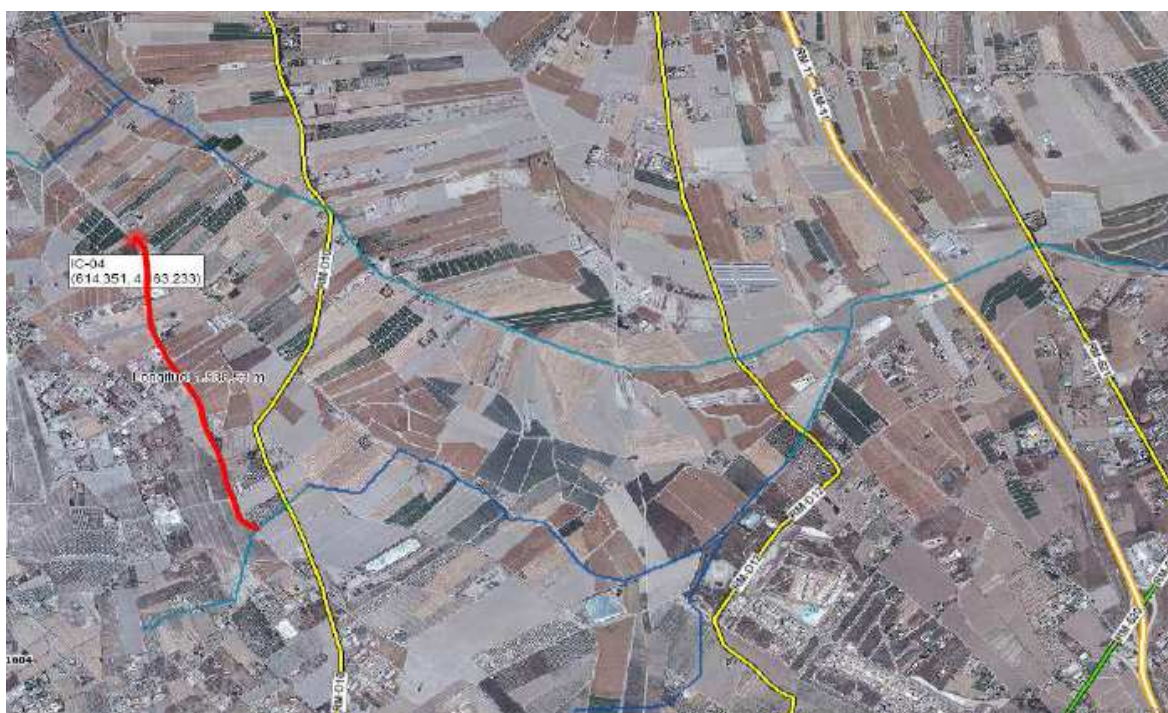
Se ha identificado como incidencia **IC-04** al actual camino de la Parada, que era un brazal de riego y de desagüe hacia la Rambla Biznaga (Figura 5.3.10). Hacia 1990 se invirtió la pendiente y dejó de desaguar hacia la misma a partir de cierto punto, por lo que se abandonó, y en las obras de modernización de mediados de los 90 se convirtió en un camino. Ver ficha de datos básicos en Figura 5.3.11 y resumen en FICHA Nº 18 del ANEXO.

Figura 5.3.10: Actual Camino de la Parada (en rojo), antiguo brazal que desaguaba en uno de los cauces naturales de la llanura de inundación de la Rambla Biznaga (en azul). Adaptada de SITMURCIA.

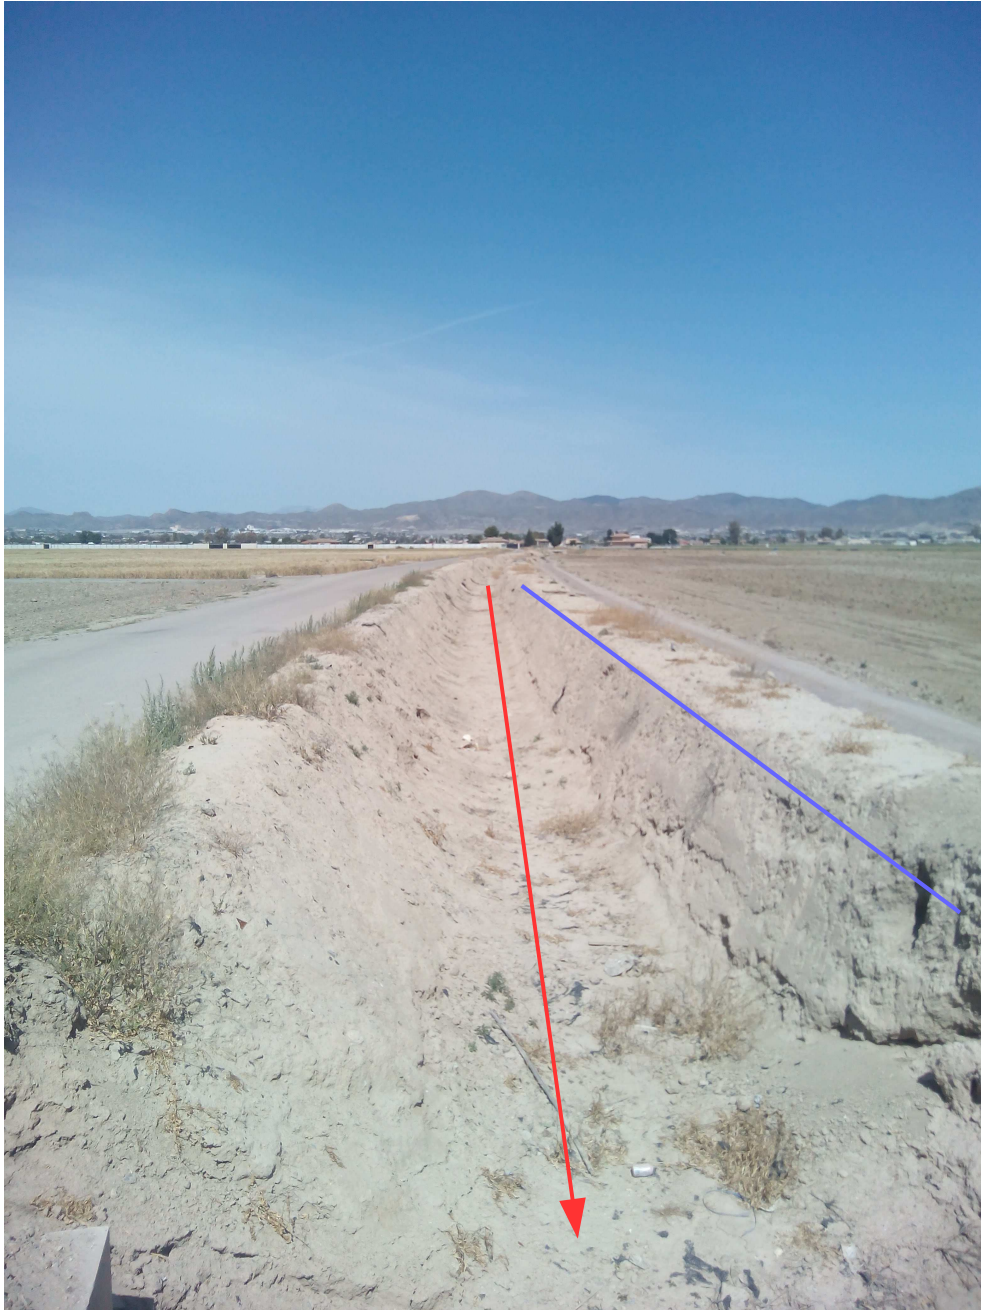
Figura 5.3.13: Canal de incidencia IC-05 visto desde aguas abajo hacia aguas arriba. La flecha roja indica el sentido de la pendiente hacia la rambla. La línea azul la posición del canalillo que se instaló cuando la pendiente del canal fue insuficiente y que posteriormente también cayó en desuso y fue eliminado.

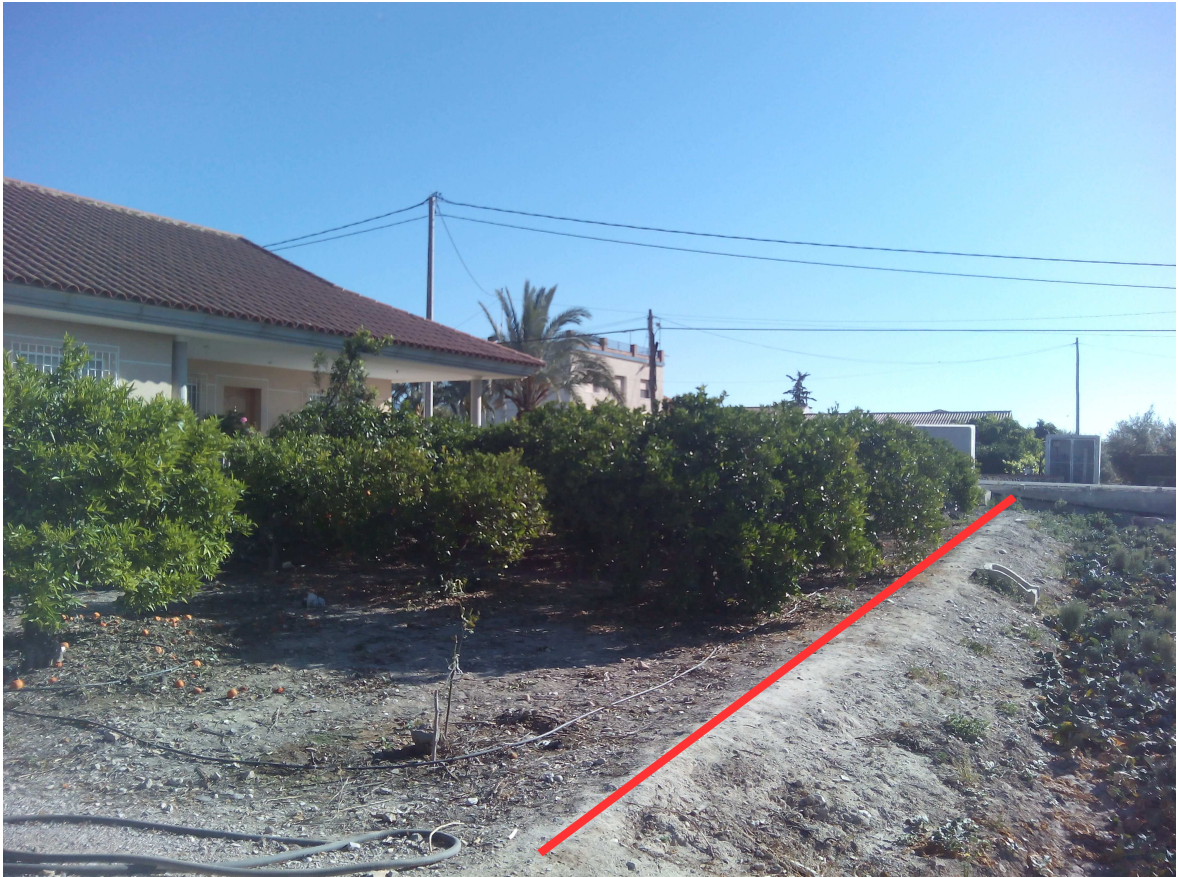
La incidencia ha sido detectada por el dueño de la parcela durante los últimos años, al advertir que cada año tenía más dificultades para su riego por el sistema tradicional, pues el agua tendía a embalsarse en la parte norte de la misma, cuando la pendiente natural del terreno había sido descendente de NO a SE.

Figura 5.4.2: Imagen de parcela de incidencia IT-01. Parcela vista desde SO a NE. Lado SE en rojo

Para simplificar se ha considerado que la parcela es rectangular de lados 26 y 7 m respectivamente (medidos en cartografía SITMURCIA y comprobados en campo con cinta métrica), con dirección del lado menor NO-SE, perpendicular a las isolíneas de subsidencia. Inicialmente la pendiente de la parcela era descendente de NO a SE siguiendo la topografía natural del terreno, pero como queda demostrado con el levantamiento altimétrico de la Tabla 5.4.1 la pendiente se ha invertido de forma que, actualmente la parte NO está a menor cota que la parte SE de la parcela.

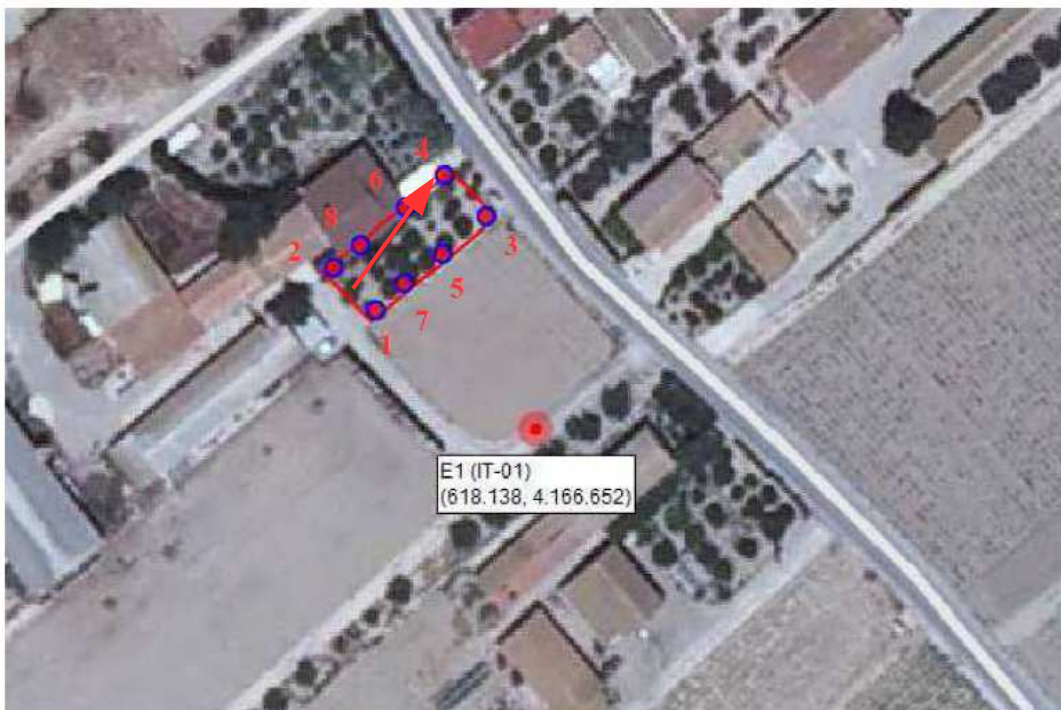
Figura 5.4.4: Parcela de incidencia IT-01 con indicación de los puntos del levantamiento altimétrico. Adaptada de SIMURCIA.

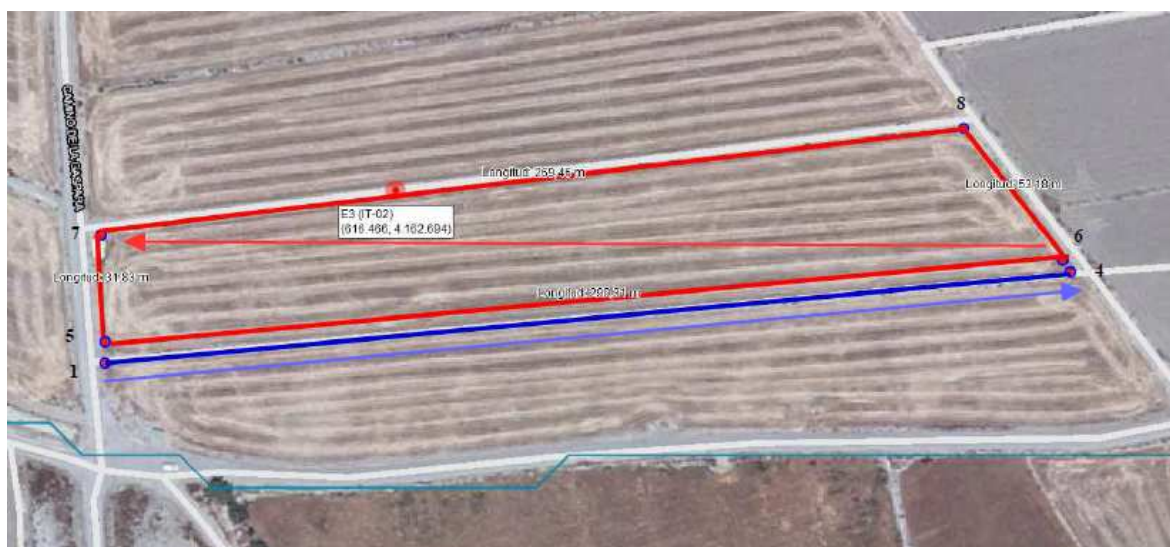
Figura 5.4.7: Cartografía SITMURCIA de la parcela y canal (en azul) de incidencia IT-02, conindicación de los puntos del levantamiento altimétrico y sentido de las pendientes de canal (azul) y parcela (rojo). Adaptada de SITMURCIA.
